Einwohnergemeinde Unterkulm

## Sanierung Kanalisationen Gebiet Einschlag

## Technischer Bericht

**Projekt Nr.**    2151 / TB

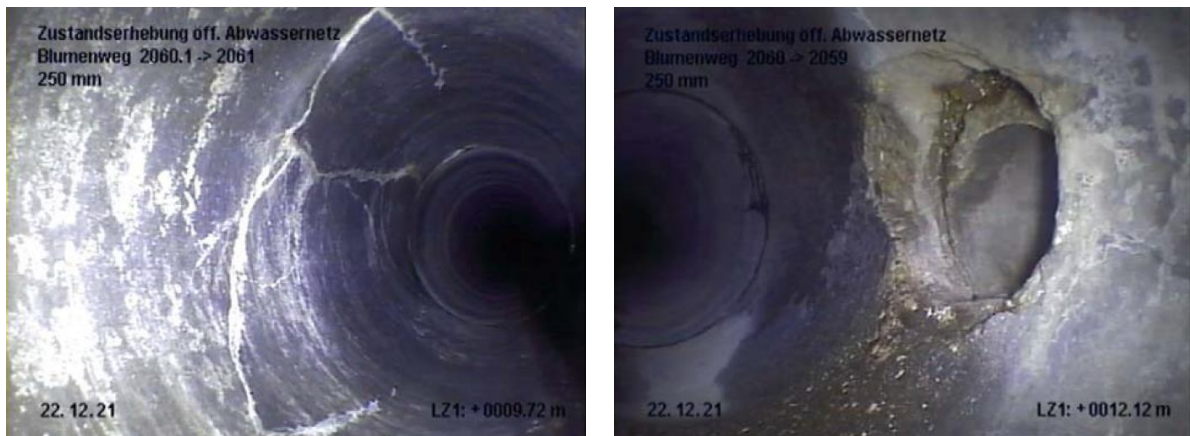
Das Rohrmaterial ist leicht ausgewaschen. Die Funktion ist nicht beeinträchtigt.

- Verkalkte und teilweise schlecht verputzte seitliche Anschlüsse
- Diverse Ablagerungen
- Diverse kleinere Risse in der Rohrwand

Abbildung 1 und 2: Zustandfotos Kanalisationshaltungen Blumenweg

Die Schäden sollen mittels lokaler Reparaturen instandgesetzt werden.

- Die seitlichen Anschlüsse werden geschliffen und mit dem Roboter dicht eingebunden
- Abfräsen der Ablagerungen
- Abdichten der Risse

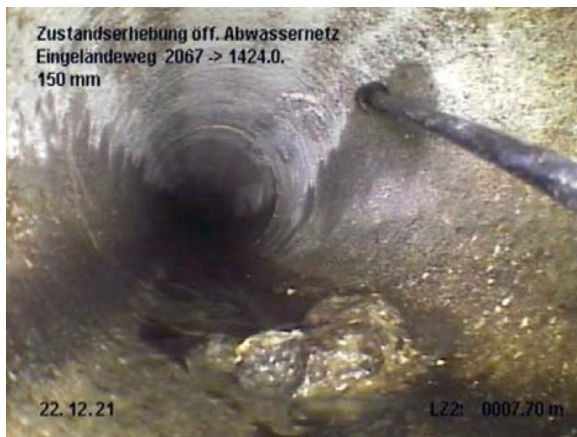
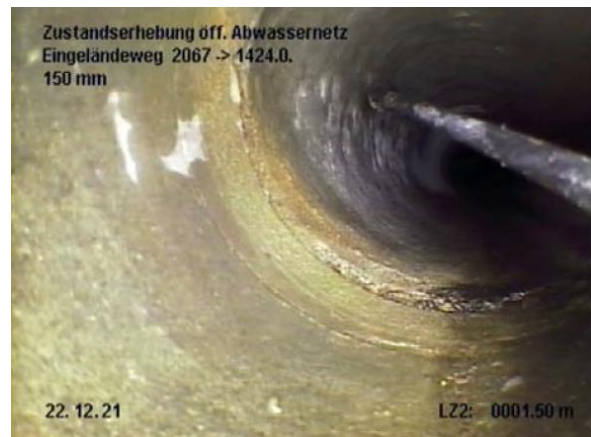
Bei der Haltung KS 1423 bis KS 2067 handelt es sich um eine NBR-Leitung mit einem Durchmesser von 150 mm. Die Haltungslänge beträgt ca. 30 m und weist folgende Schäden auf:

- Diverse Ablagerungen
- Diverse kleinere Risse in der Rohrwand

Abbildung 3 und 4: Zustandfotos Kanalisationshaltungen Eingeländeweg

Die Schäden sollen mittels lokaler Reparaturen instandgesetzt werden.

- Abfräsen der Ablagerungen
- Abdichten der Risse

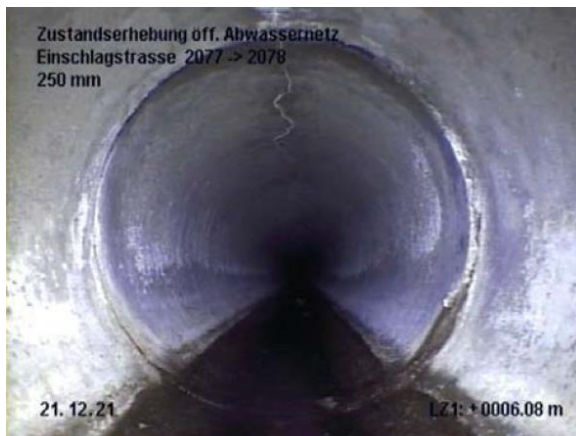
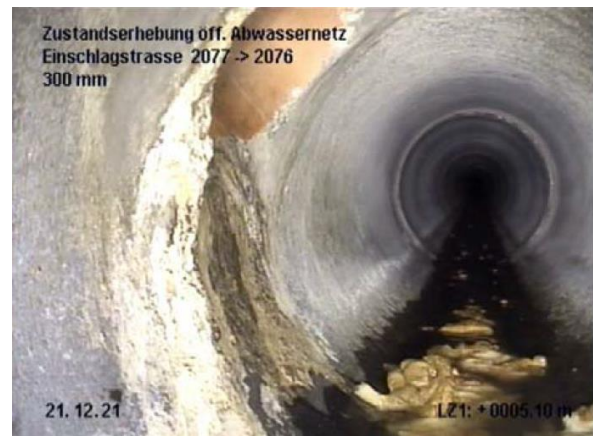
- Verkalkte und teilweise schlecht verputzte seitliche Anschlüsse
- Diverse Ablagerungen
- Diverse Risse entlang Rohrscheitel

Abbildung 5 und 6: Zustandfotos Kanalisationshaltungen Einschlagstrasse

Die Schäden sollen mittels lokaler Reparaturen sowie einer Renovierung instandgesetzt werden.

- Die seitlichen Anschlüsse werden geschliffen und mit dem Roboter dicht eingebunden
- Abfräsen der Ablagerungen
- KS 2076 bis KS 2077 Renovierung mittels Inliner

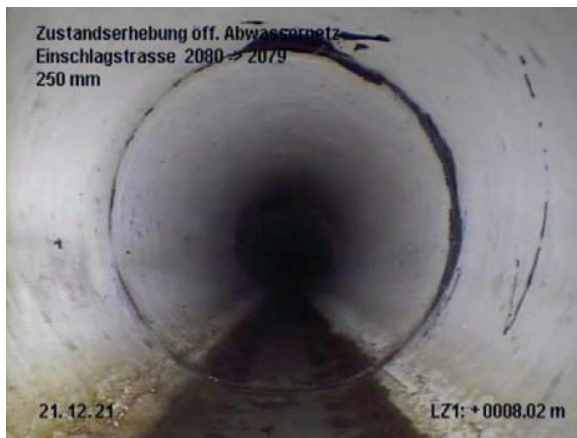
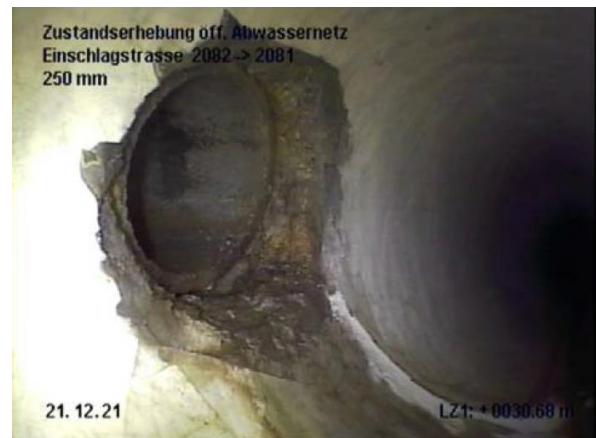
- Verkalkte und teilweise schlecht verputzte seitliche Anschlüsse
- Diverse Ablagerungen
- Diverse kleinere Risse

Abbildung 7 und 8: Zustandfotos Kanalisationshaltungen Einschlagstrasse

Die Schäden sollen mittels lokaler Reparaturen instandgesetzt werden.

- Die seitlichen Anschlüsse werden geschliffen und mit dem Roboter dicht eingebunden
- Abfräsen der Ablagerungen
- Abdichten der Risse

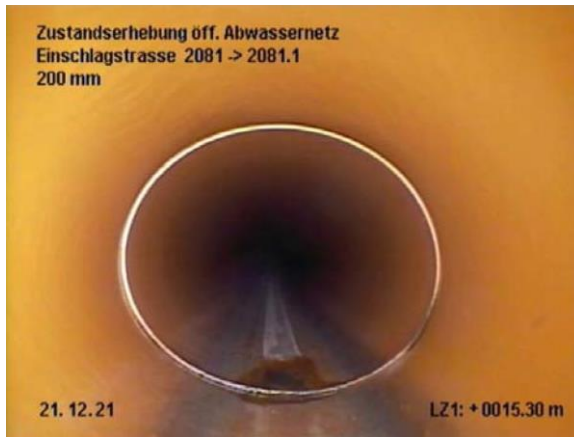
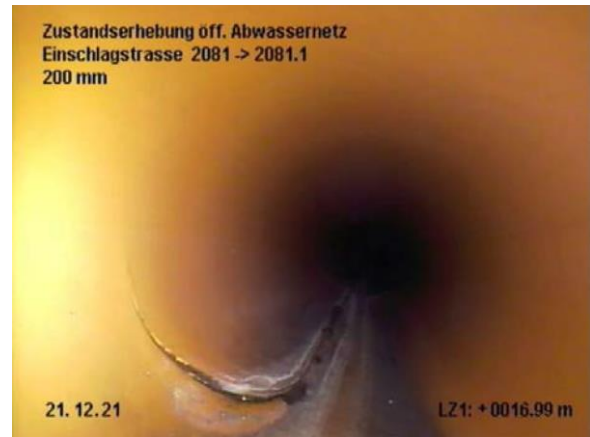
- Rohr horizontal deformiert
- Ausbruch / Scherbenbildung

Abbildung 9 und 10: Zustandfotos Kanalisationshaltungen Einschlagstrasse

Die Schäden sollen mittels eines lokalen Ersatzes instandgesetzt werden.

- Ersatz auf 2.00 m

- Die Kanalisationshaltung weist bis auf den lokalen Ausbruch / Scherbenbildung keine weiteren Schäden auf.
- Lokaler Ersatz der Ausbruchsstelle ist gegenüber einer Inlinersanierung auf die gesamte Abschnittslänge wirtschaftlicher.

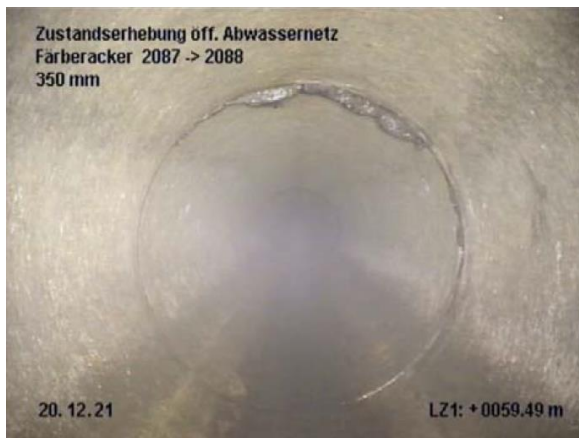
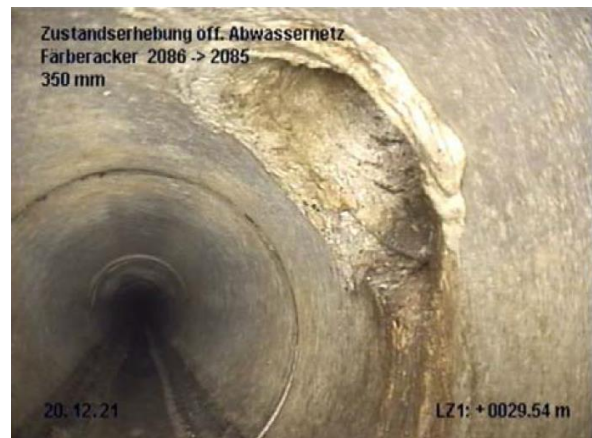
- Diverse Ablagerungen
- Diverse kleinere Risse
- Einragendes Dichtungsmaterial

Abbildung 11 und 12: Zustandfotos Kanalisationshaltungen Färberacker

Die Schäden sollen mittels lokaler Reparaturen instandgesetzt werden.

- Die seitlichen Anschlüsse werden geschliffen und mit dem Roboter dicht eingebunden
- Abfräsen der Ablagerungen
- Abdichten der Risse

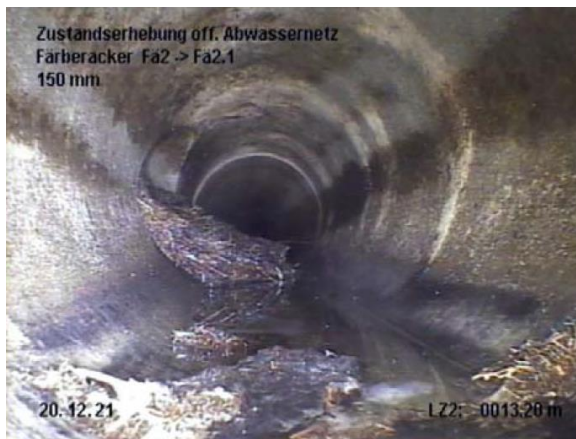
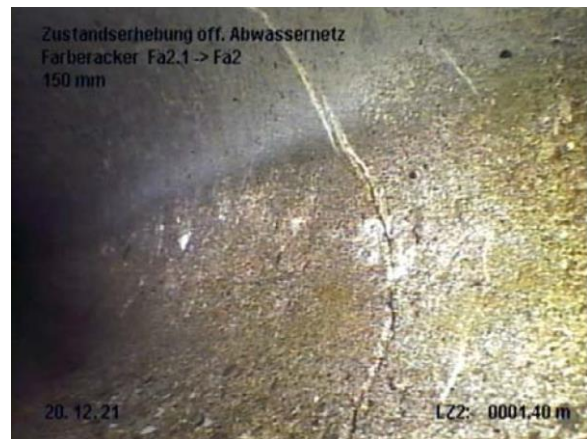
- Schlecht verputzte seitliche Anschlüsse
- Diverse Ablagerungen
- Diverse kleinere Risse
- Diverse Wurzeleinwüchse

Abbildung 13 und 14: Zustandfotos Kanalisationshaltungen Färberacker

- KS Fä30 – KS 2086: PVC-Leitung mit Durchmesser von 200 mm, Länge von rund 45 m. Bei der Haltung ist das Rohr leicht deformiert, ansonsten weist die Haltung keine Mängel auf. Keine Massnahmen notwendig.
- KS 2.2.1 – KS Fä 2.0: NBR-Leitung mit Durchmesser von 150 bis 200 mm, Länge von rund 60 m. Die Haltungen weisen diverse Risse, Ablagerungen, Wurzeleinwüchse, versetzte Muffen und breite Rohrverbindungen auf. Renovierung der Haltungen mit einem Inliner.
- KS 2.3 – KS Fä 2.4.0: NBR-Leitung mit Durchmesser von 100 bis 120 mm, Länge von rund 30 m. Die Haltungen weisen diverse Risse, Ablagerungen, Wurzeleinwüchse, versetzte Muffen und breite Rohrverbindungen auf. Renovierung der Haltungen mit einem Inliner.
